KONGEÅEN

*Udvikling i antal gydegravninger
og yngel af Havørred og Laks på 9
udvalgte strækninger 1990-2020*

Michael Deacon
Lars Hammer-Beck

Vejen og Omegns Sportsfiskerforening.
Sydvestjysk Sportsfiskerforening.

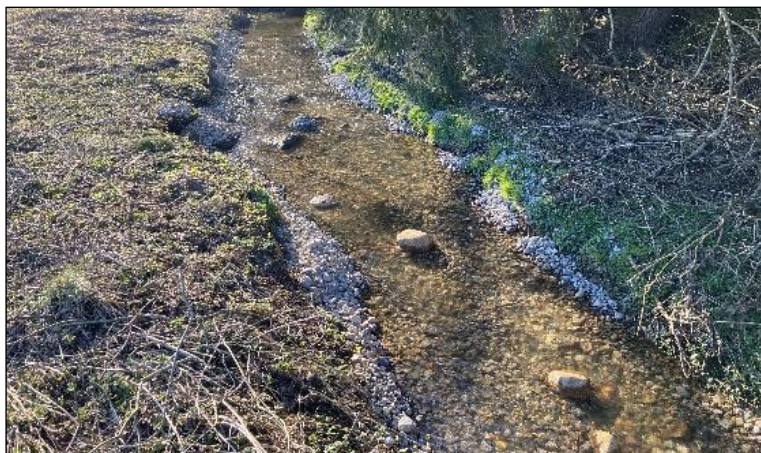
- De senere års gydning af store laksefisk har gjort at strygerne fremstår med partier af løse og frilagt grus, som er egnet til gydning.
- Der mangler skjulesten på alle lokaliteter.

Eksempel på skjulesten fra Skaftkær Bæk, et lille tilløb til Skodborg Bæk

På baggrund af de undersøgelser foreningerne har foretaget vil vi anbefale et samarbejde med Vejen, Esbjerg og Kolding Kommuner om at udlægge skjulesten og gydegrus på flere lokaliteter og at kilder til sandvandring lokaliseres og sandvandringen reduceres.

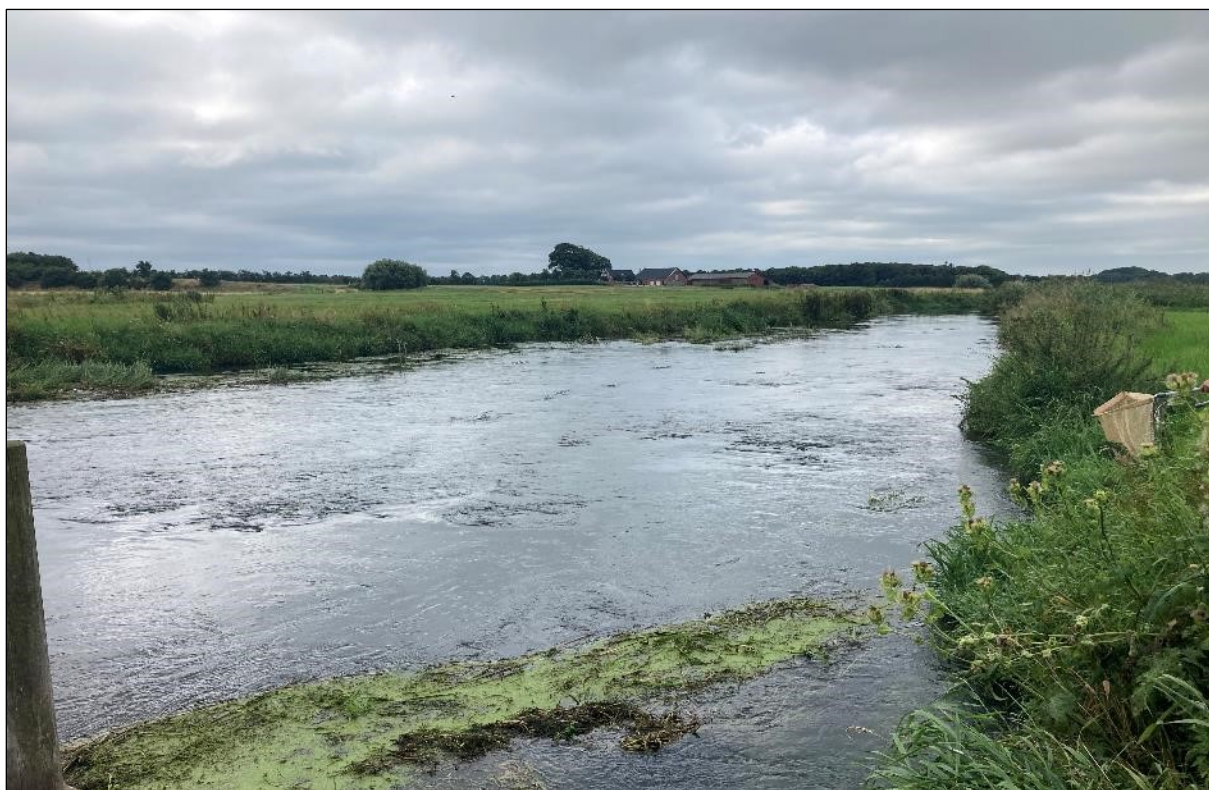
Befisket strækning.

Ved besigtigelserne var der store områder med aflejret sand. I starten af strygerne er det blevet noget kupperet med frilagt grus, som resultat af laksens/ørredens gydninger de senere år. Tidligere fremstod strygerne fladt, tilsandede og tilgroet af vandplanter.

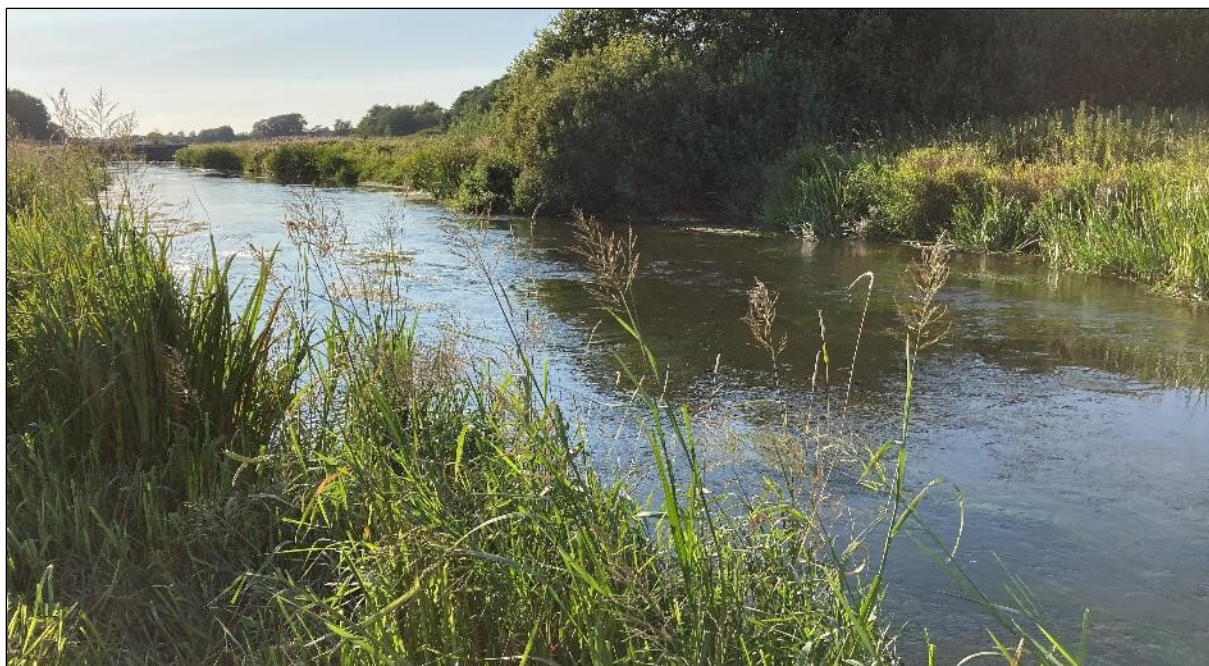
Befisket strækning.

Stryget havde store områder med aflejret sand men partier af frilagt grus, som resultatet af laksens/ørredens gydninger det senere år. Tidligere fremstød stryget fladt, tilsandet og tilgroet af vandplanter.

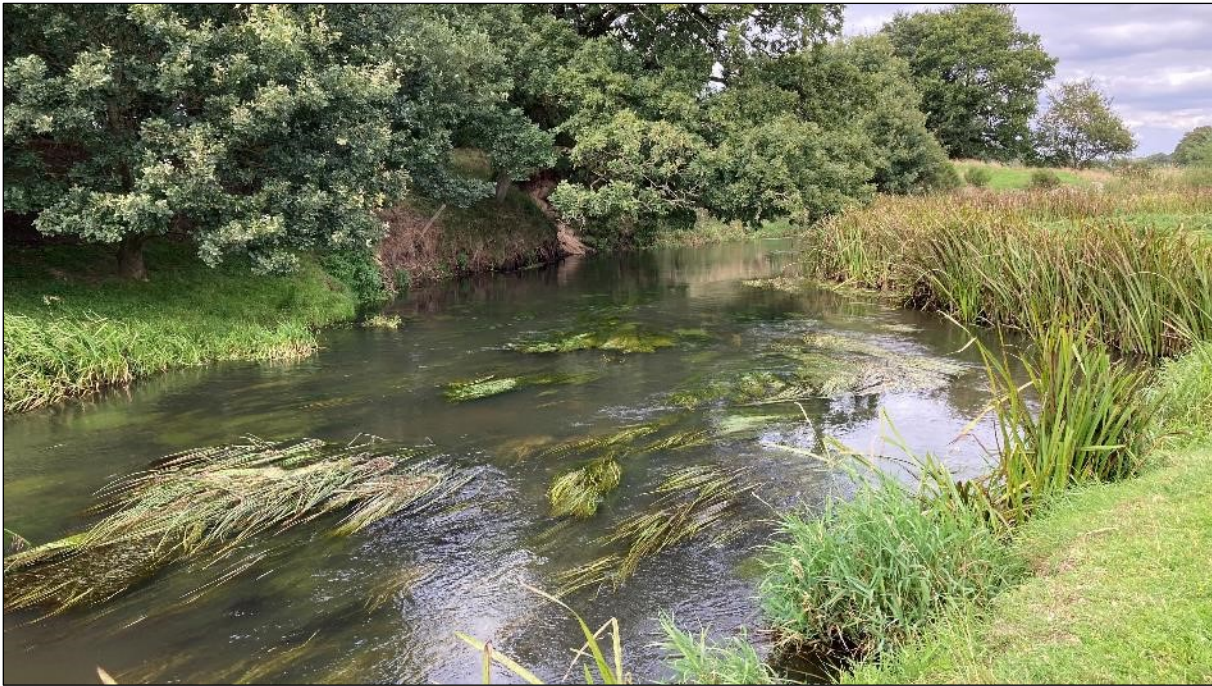
Befisket strækning.

Starten af stryget var kupperet med partier af frilagt grus og sten, som resultat af laksens/ørredens gydninger det senere år. Ellers stor områder med aflejret sand.

Efter renovering er stryget langsomt blevet tilsandet og tilgroet af vandplanter igen pga. mangel på gydning af store havørred og laks.

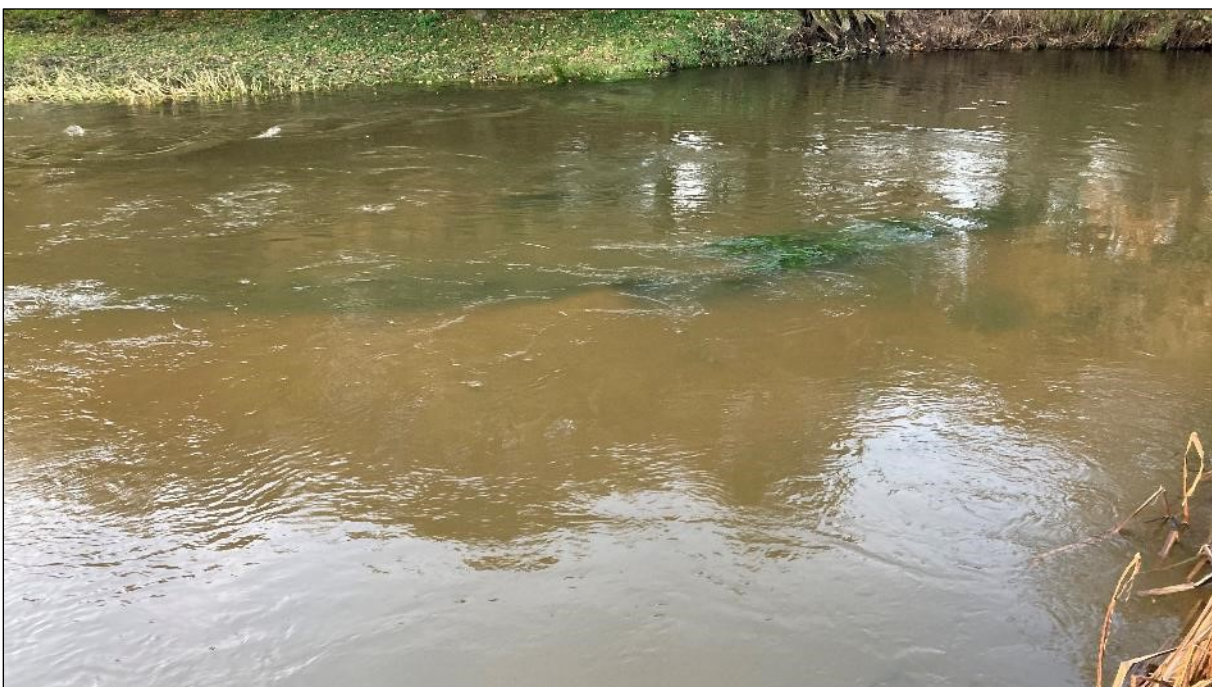
Billedt taget d.29.10.2021 efter at vandet havde steget 100cm. og derefter faldet igen. Det ses at gydeområdet er dækket af aflejret sand.

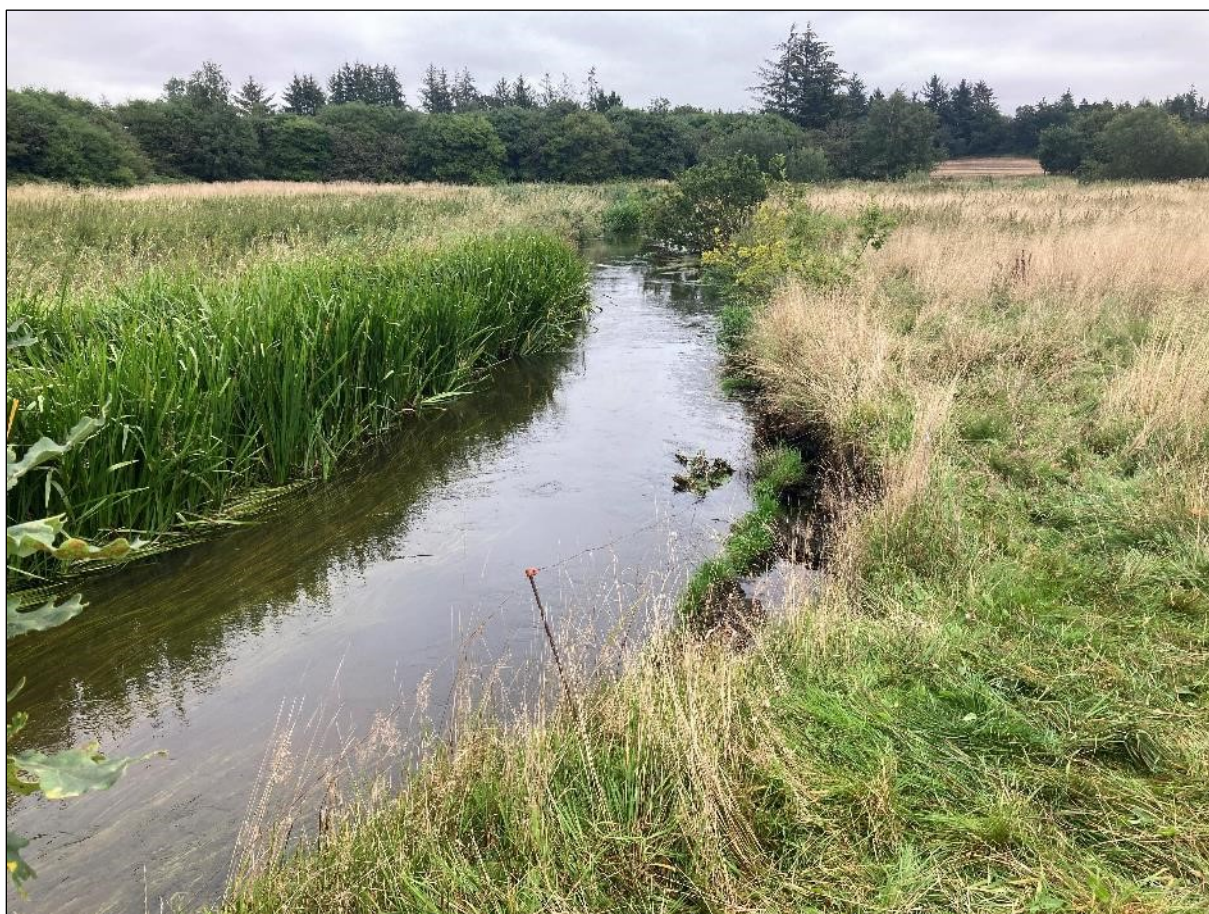
Befisket strækning.

Siden grus udlæggerne i 1999 (110 m²) er åen sandet meget til. Den befiskede strækning var ikke et typisk stryg men nærmere en "grusbunke" og sandbund (ikke udlagt grus).

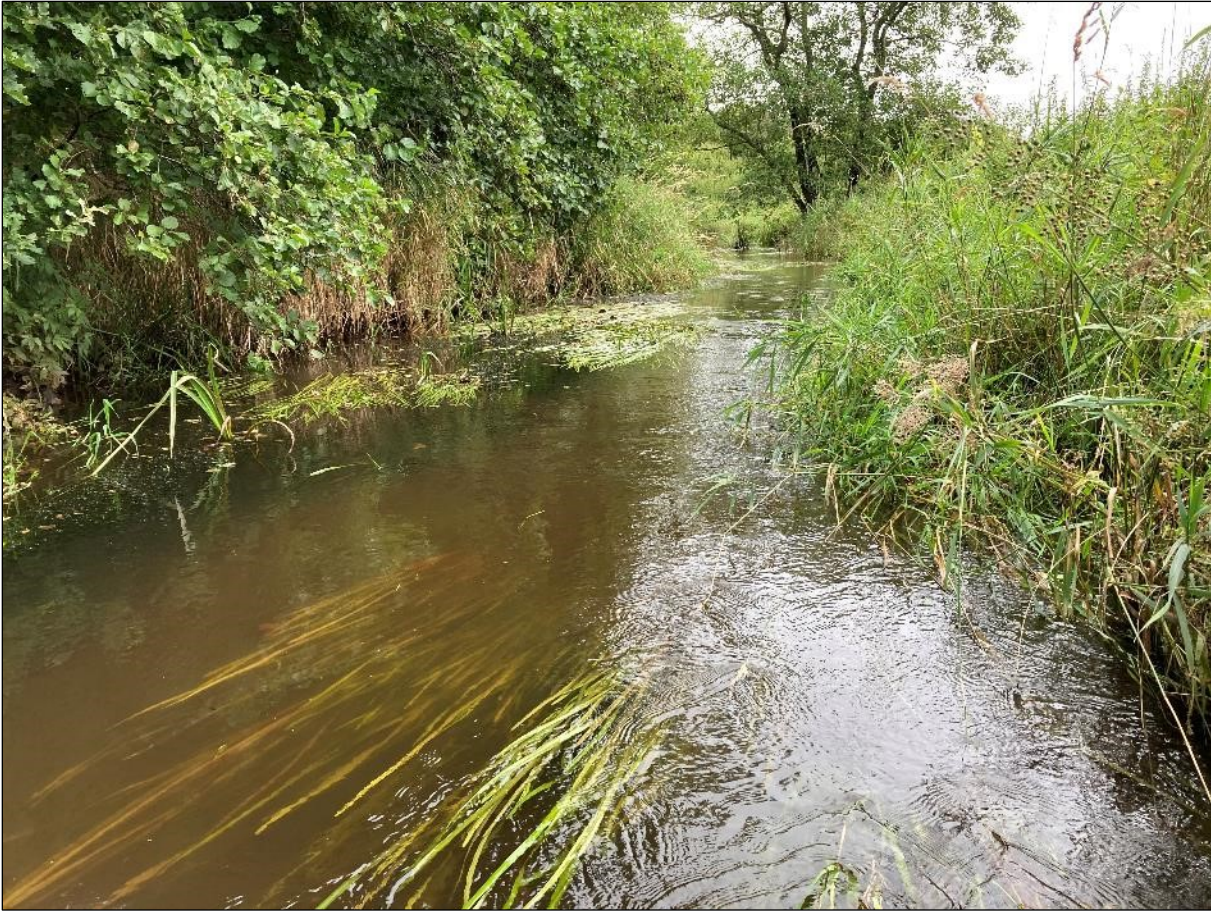
Befisket strækning.

Ved el-fiskeriet d.29.08.2021 var strækningen meget tilsandet (gruset dækket af sand). Flere egnede gydeområder på strækningen.

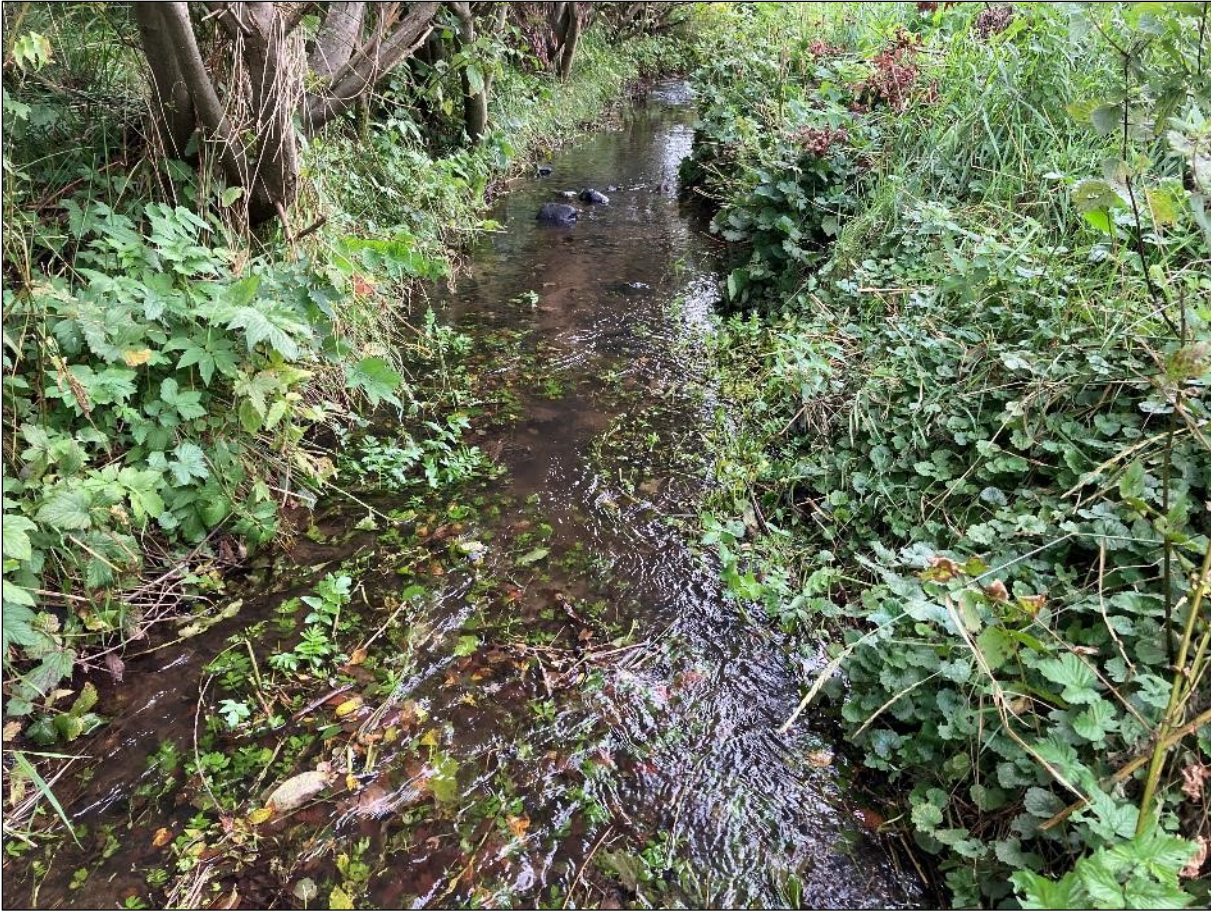
Befisket strækning.

Lille vandløb med fast bund, tyndt gruslag og en del aflejret sand på strækningen, delvis tilgroet med sideskærm. Der er udlagt supplerende gydegrus og skjulesten i 2019.

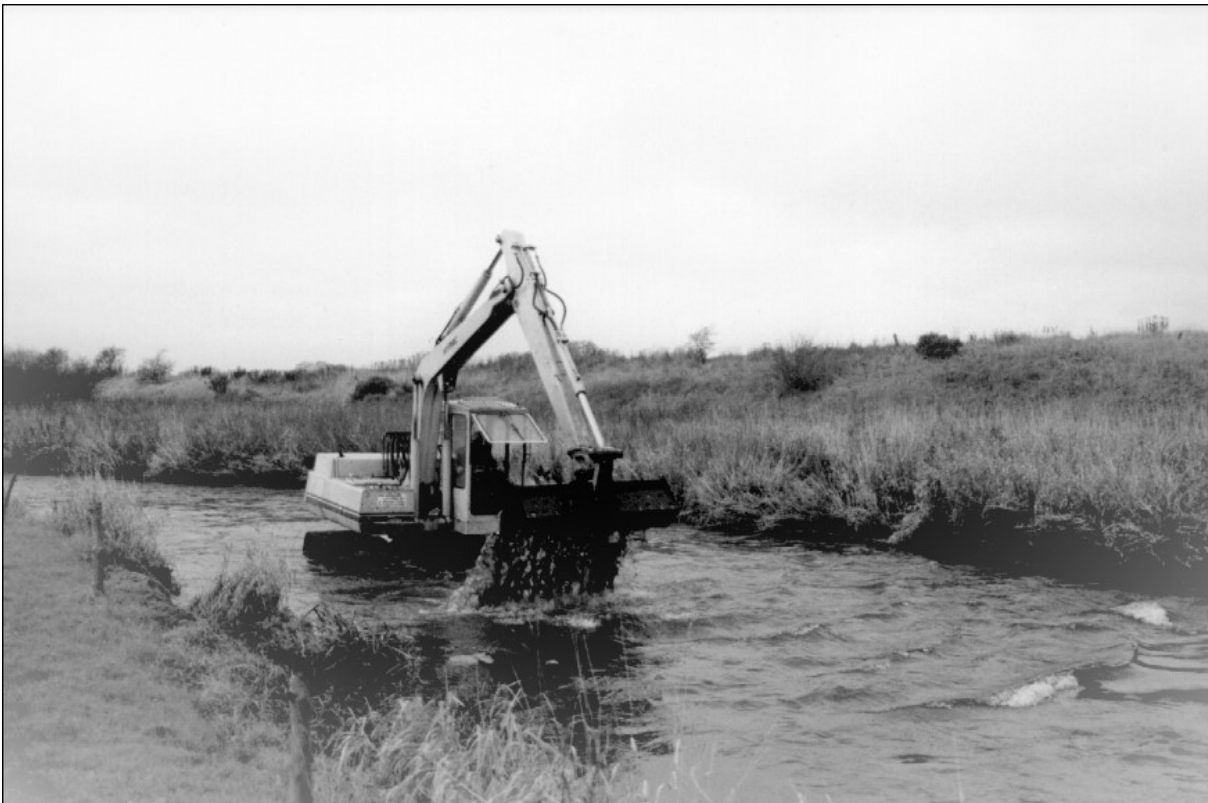
Gruset blev vendt og skyllet på stryg i Kongeåens hovedløb.

I 1992/93 blev gruset vendt med gravemaskine på 5 stryg i hovedløbet. På det tidspunkt manglede der gydefisk til at bruge det frilagte grus og det betød at de sandede til efterfølgende.
