KONGEÅEN

*Udvikling i antal gydegravninger
og yngel af Havørred og Laks på 9
udvalgte strækninger 1990-2020*

Michael Deacon
Lars Hammer-Beck

Vejen og Omegns Sportsfiskerforening.
Sydvestjysk Sportsfiskerforening.

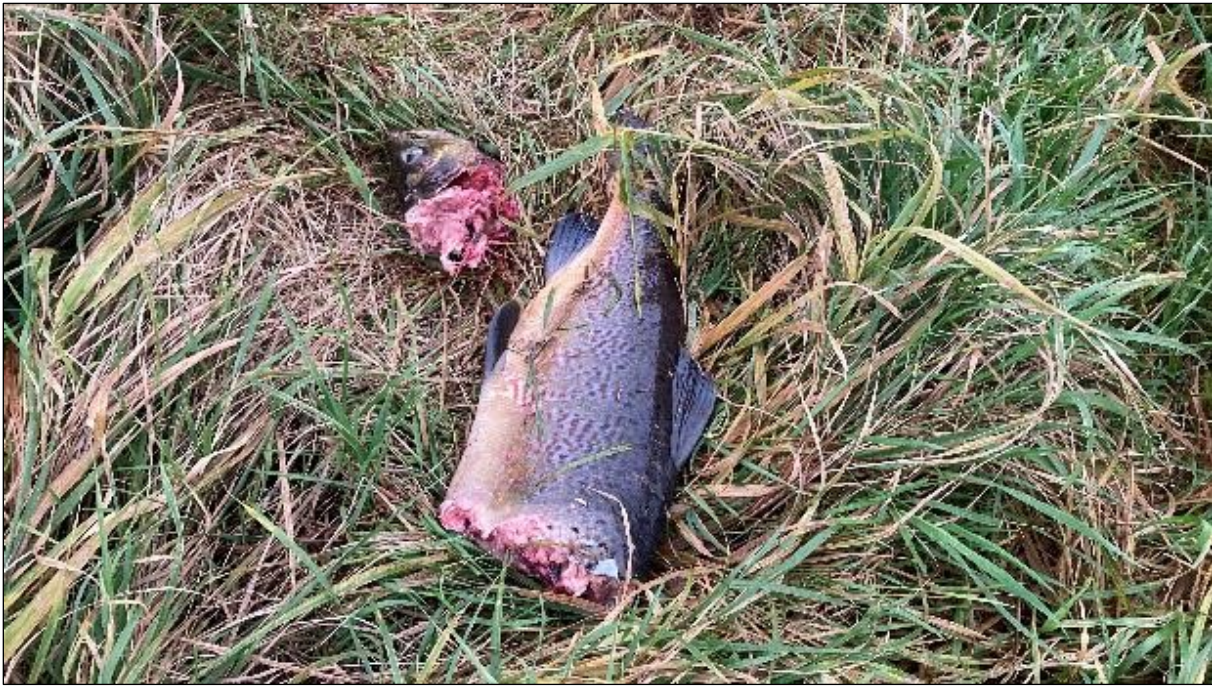
Laks, delvis ædt af odder, fundet ved stryget december 2020.

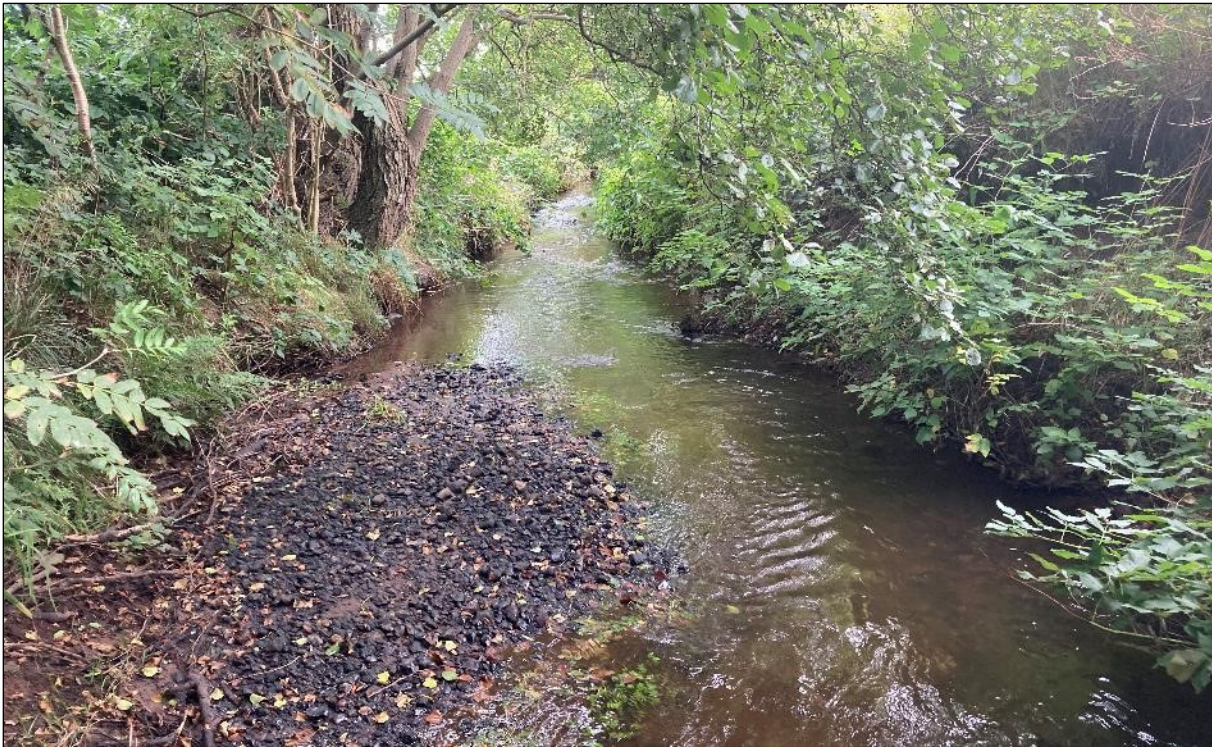
Befisket strækning.

På den besøgte strækning var der grus og enkelte større sten. Sandafklaring ikke problematisk. Der blev lagt supplerende gydegrus ud i forbindelse med, at Foldingbro dambruget blev fjernet i 2004. Flot "naturlig" vandløb på flere strækninger (se forside billede).

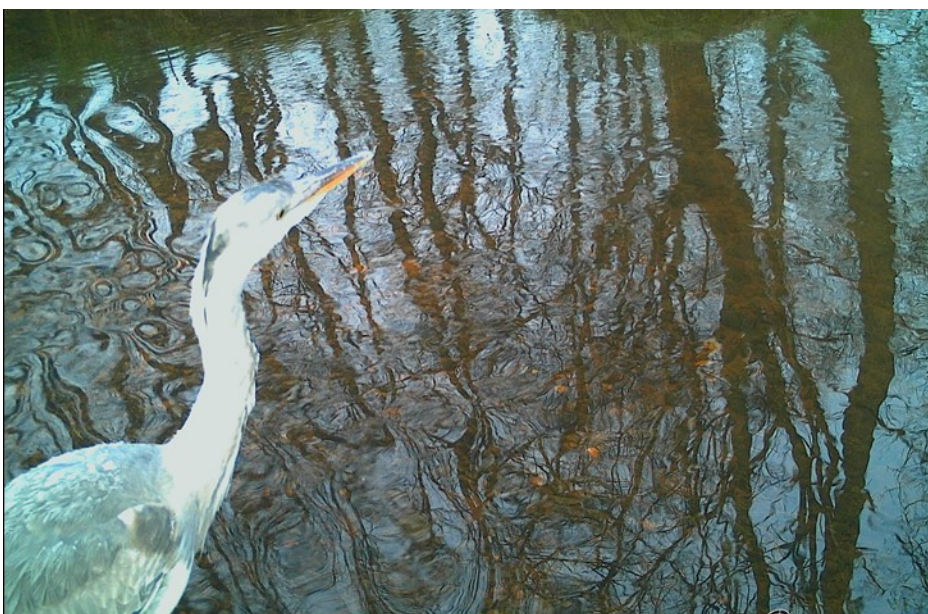
Billede fra vildtkamera opsat ved Kannebæk i vinteren 2019.

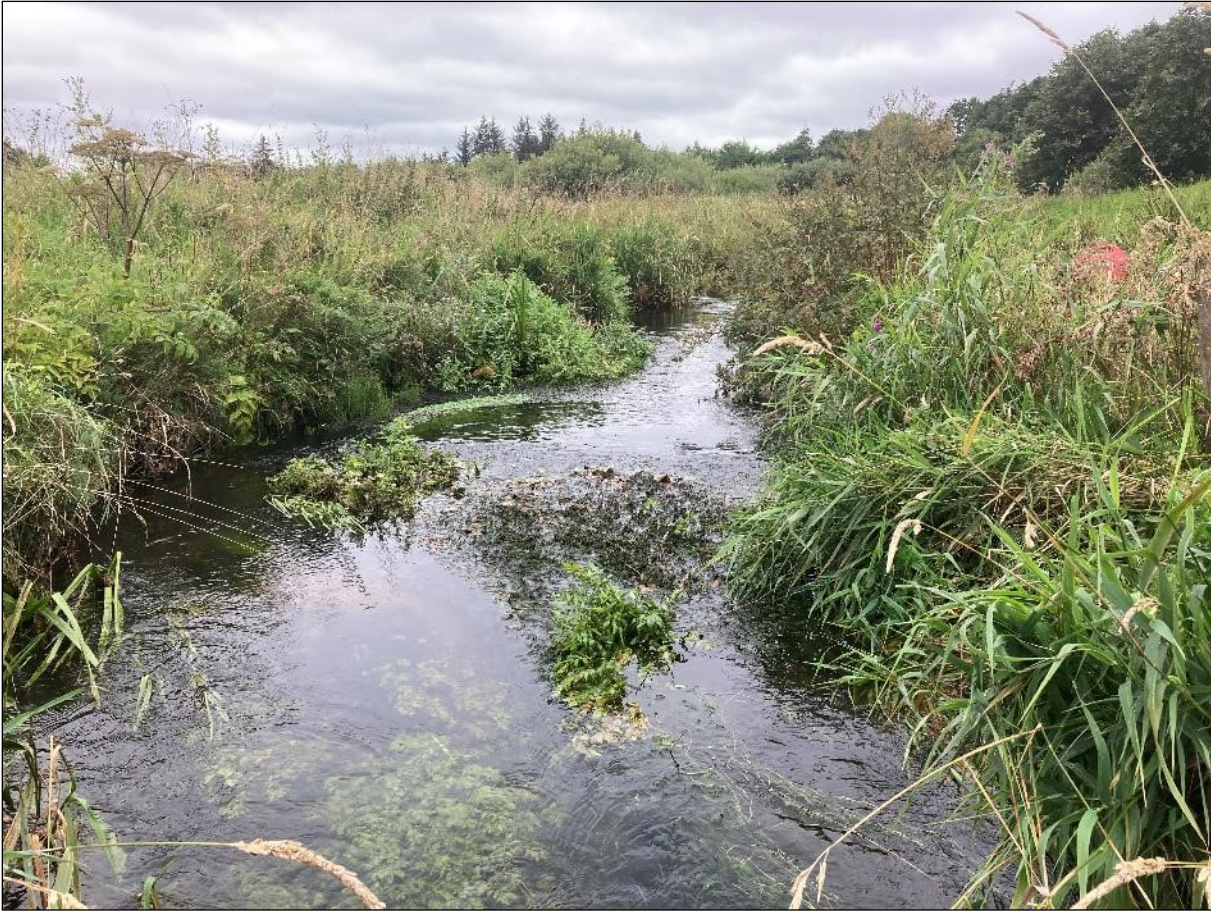
Befisket strækning.

Der findes flere egnede områder med gydegrus på strækning især ns. Drostrupvej. Desuden er der sandvandring på strækningen. Der er udlagt gydegrus i 1999 (120 m²) i Drostrup Å. Flot "naturligt" vandløb på flere strækninger.
